# BOLETÍN HIDROLÓGICO JURISDICCIÓN - CAR

20 Octubre 2020

No. 294

## CENTRO REGIONAL DE MONITOREO HIDROLÓGICO Y DEL CLIMA - CAR

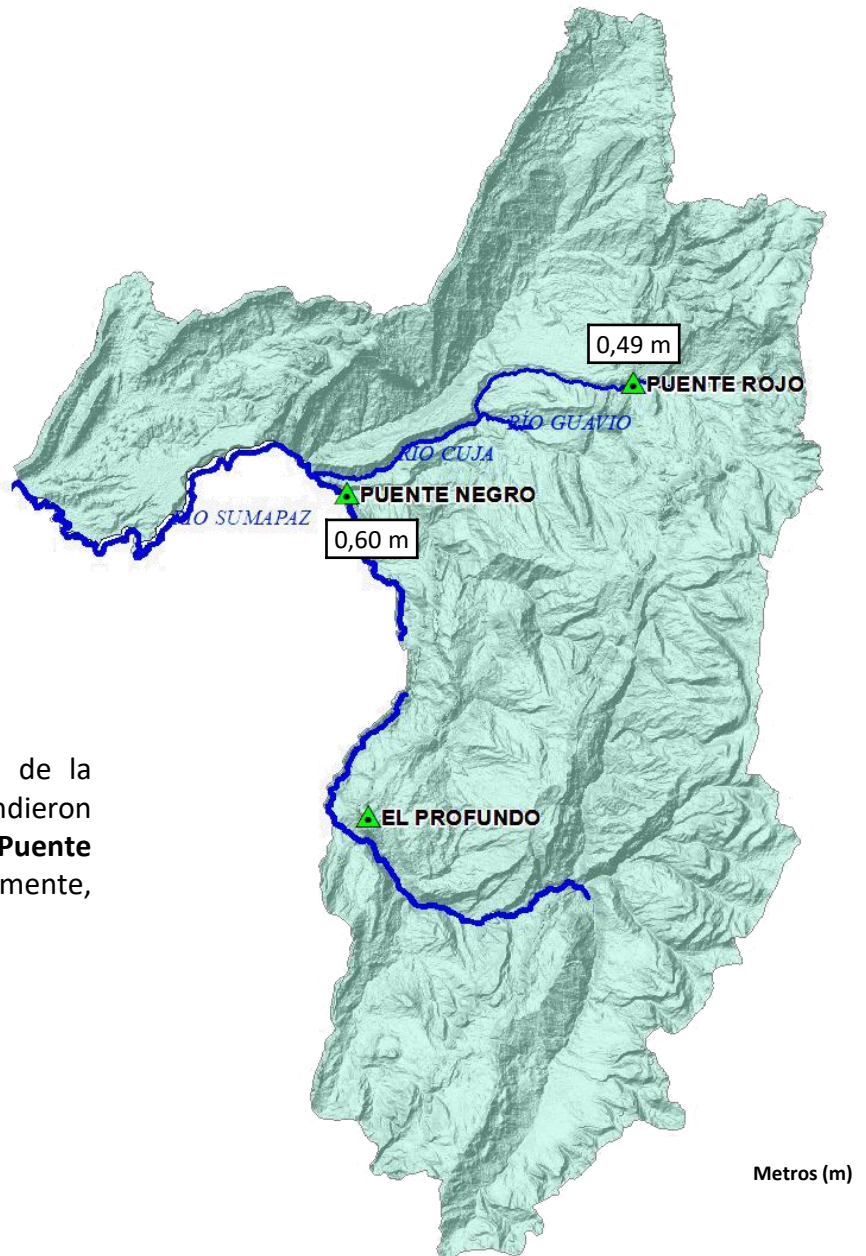
### Niveles río Sumapaz

- ▲ Estación Hidrológica
- Río Sumapaz

**¿QUÉ PASÓ?:** Los niveles a la altura de la estación **Puente Rojo** – (río Cuja) ascendieron moderadamente y en la estación **Puente Negro** - (río Negro) descendieron levemente, respecto al día de ayer.

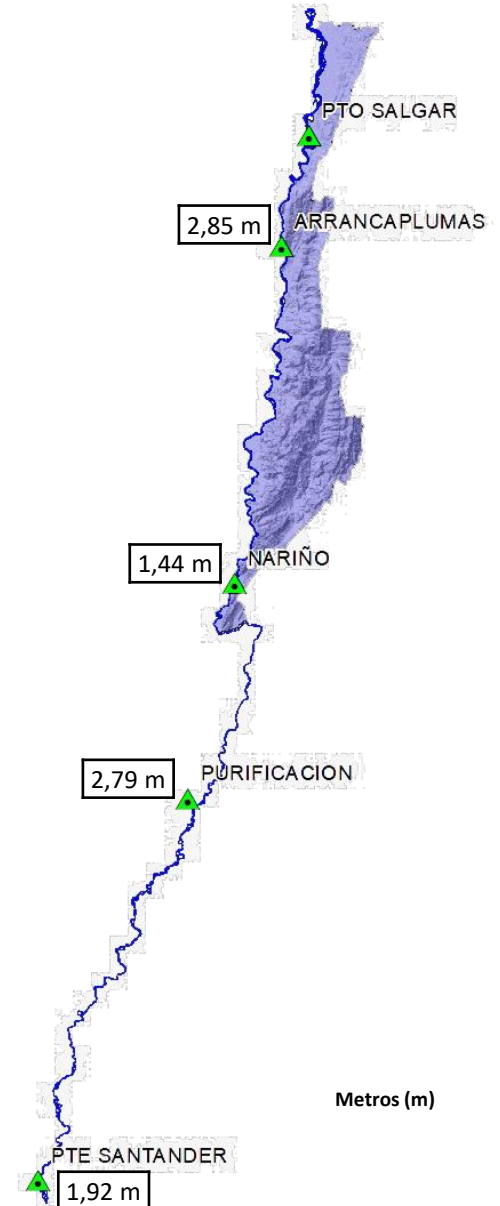
### Cuenca vertiente río Magdalena

**¿QUÉ PASÓ?:** Los niveles del río a la altura de la estación **Nariño** ascendieron levemente y a la altura de las estaciones **Purificación**, **Puente Santander** y **Arrancaplumas** descendieron moderadamente, respecto al día de ayer.

- ▲ Estación Hidrológica
- Río Magdalena
